# 雨漏り続出!

## 「パラペット」& 「バルコニー」

～“標準納まり”不在、勘頼みで事故多発～

# 1億豪邸でずさんな雨仕舞い

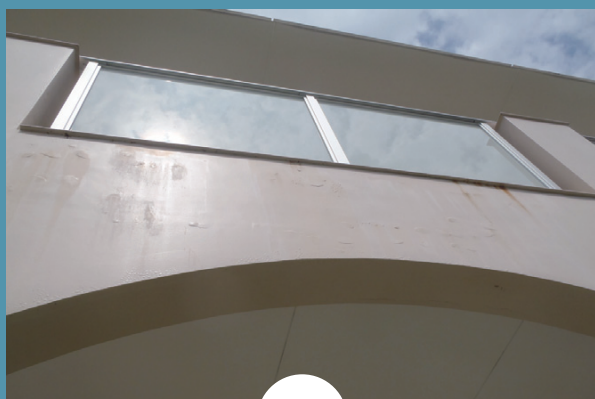
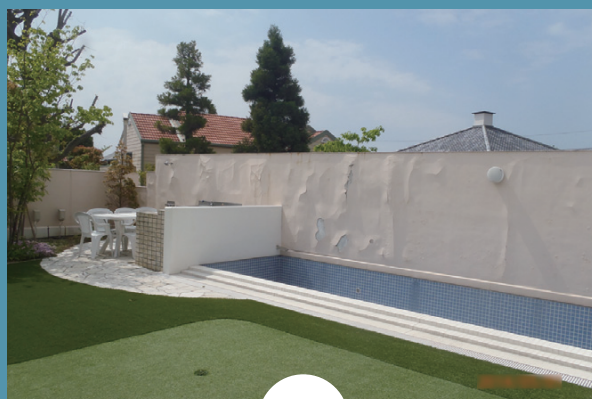
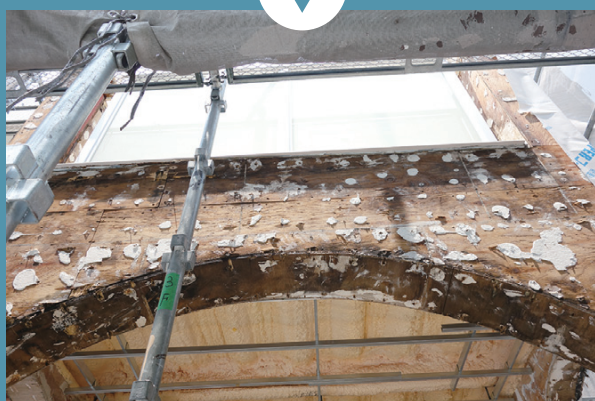
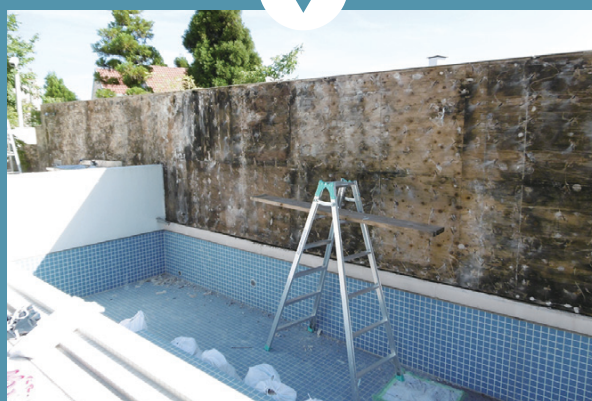
【写真1】延べ面積318m<sup>2</sup>の大規模な戸建て住宅で起こったトラブル。完成後わずか3ヵ月で、バルコニーの手すり壁やプールの塀で、水膨れやひび割れが多発した。仕上げ材と下地材を剥がすと、腐朽した合板が現れた。バルコニーもプールもほぼ同じ症状を示した（写真：39ページまで特記以外は本誌）

同様の雨水浸入パターンは、プールの塀でも頻発した。バルコニーの手すり壁とプールの塀が、ほぼ同じ仕様だったからだ。バルコニー壁やプール塀の仕上げ材を剥がすと、腐朽してボロボロになった合板が姿を現した。

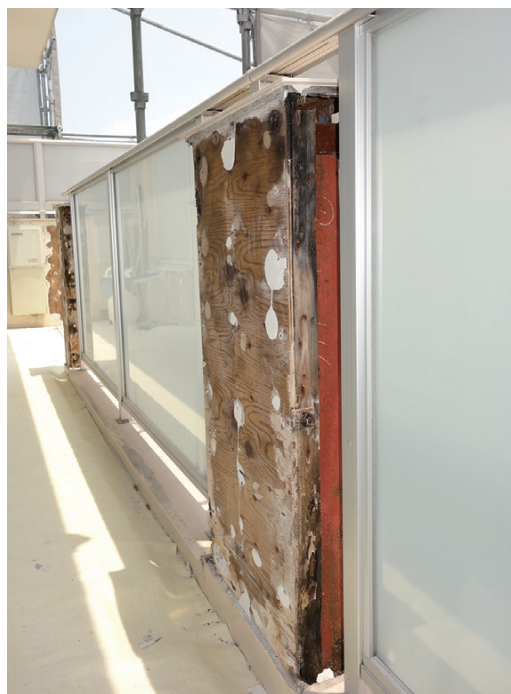
〔写真2〕笠木の下から雨水が浸入

バルコニー手すり壁の仕上げ材を剥がしたところ。構造用合板が腐朽しているのが分かる。天端の笠木の裏面にさびが発生したため、笠木と下地材を埋めていたシーリング材が切れた。その隙間から雨水が浸入した。仕上げ材の表面から下地材に雨水が伝わった

第1の問題箇所は、バルコニーの手すり壁に設けた笠木だ。笠木には水切りがなかったため、雨水は端部で回り込み、裏面や壁の仕上げ面を伝った。笠木と下地材の間にはシーリング材を充填していたものの、笠木の裏面にさびが発生し、シーリング材との間に隙間が生じた。雨水はそこから浸入した（図2上）。

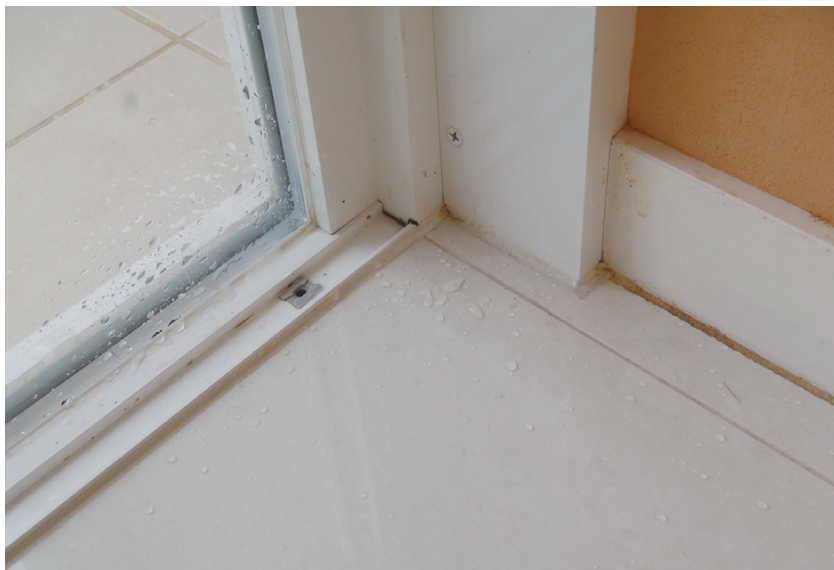
### 〔写真3〕1階玄関ホールで雨漏り発生

トラブル発覚当初は、外壁の水膨れやひび割れにとどまっていたが、しばらくして雨漏りも発生した。2階バルコニーの入隅部から浸入した雨水が、1階の玄関ホールに到達したとみられる（写真：胡桃設計）

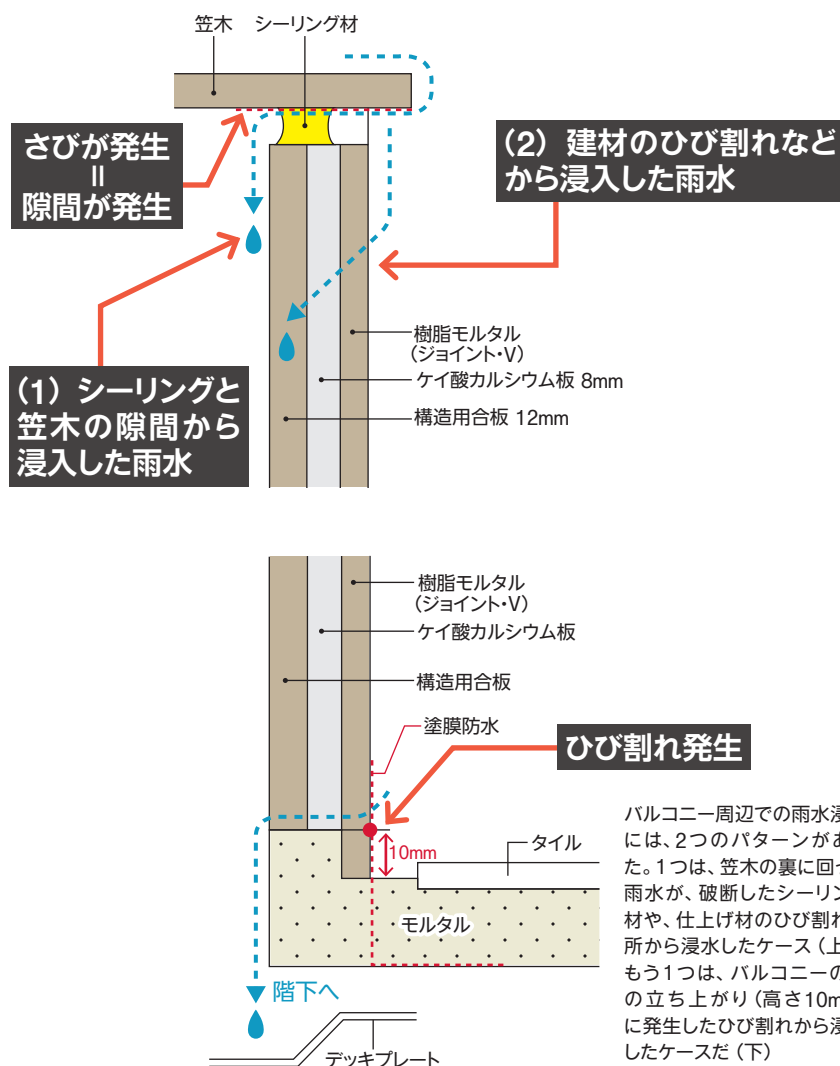
### 〔図2〕雨水浸入の起点はバルコニー周辺に集中

バルコニー周辺での雨水浸入には、2つのパターンがあった。1つは、笠木の裏に回った雨水が、破断したシーリング材や、仕上げ材のひび割れ箇所から浸水したケース（上）。もう1つは、バルコニーの床の立ち上がり（高さ10mm）に発生したひび割れから浸入したケースだ（下）

バルコニーの第2の問題箇所は、手すり壁と外壁がぶつかる入隅部分だ。この場所では、手すり壁の下地材の立ち上がりがバルコニーの床面からわずか10mmしかなかった。外壁の仕上げ材には、この高さ（10mm）に沿ってひび割れが横向きに発生。ひび割れから浸入した雨水が階下に伝った（図2下、写真4）。雨漏りが発生した1階玄関ホールは、この入隅部分のほぼ直下に当たる。

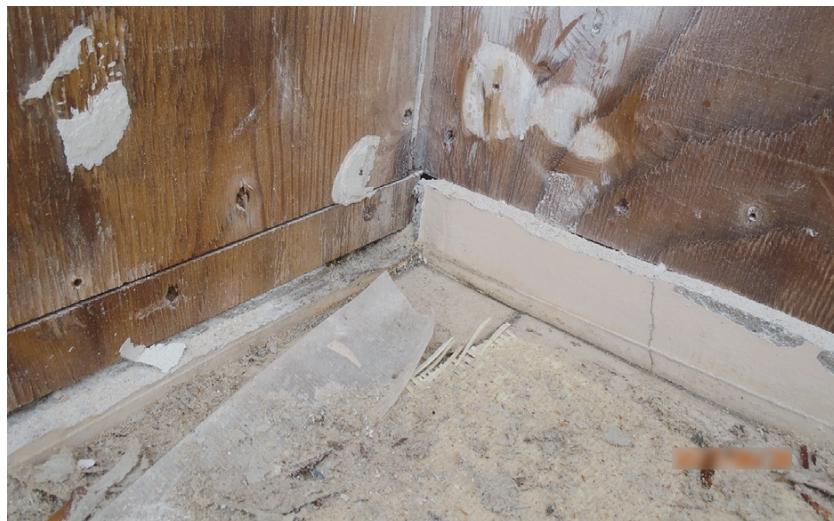
(写真4) 手すり壁の立ち上がりはたった10mm

外壁下地材の立ち上がりが40mmだったこの部位では、その高さ(40mm)でひび割れが横向きに発生。雨水浸入の起点となった。

手すり壁の入隅部分。左が手すり壁で右が外壁。手すり壁の下地材の立ち上がりは床から10mm。立ち上がり部でひび割れが発生し、雨水が浸入。立ち上がりが40mmある外壁側(右側)にも同様の浸水があった(写真:胡桃設計)

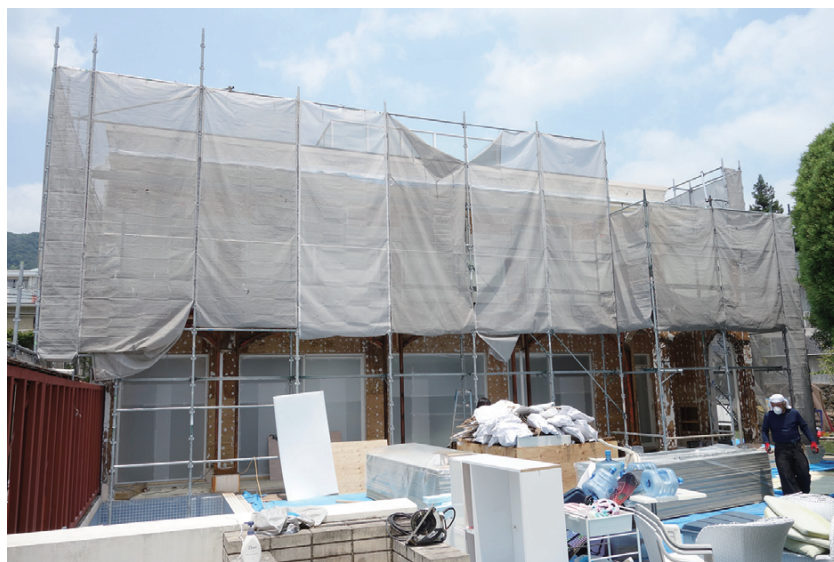
(写真5)「盆前には補修を終わらせたい」

壁面の下地材を含めた大掛かりな補修工事は、7月時点で大詰めを迎えていた。木津田代表は「建て主には、気持ちよく盆休みを迎えてほしい。できれば休み前に終わらせたい」と話す

現在、この住宅では補修工事が大詰めを迎えている(写真5)。木津田代表が立案した補修の手法は、基本に忠実だ。まずは鉄骨に合板を張り直し、その上に透湿防水シートを張る。次に、胴縁を打って通気層を確保したうえで下地材にサイディング材(モエンパネル)を使用。仕上げ材には弾性塗材(ジョリパット)を施工する(図3)。

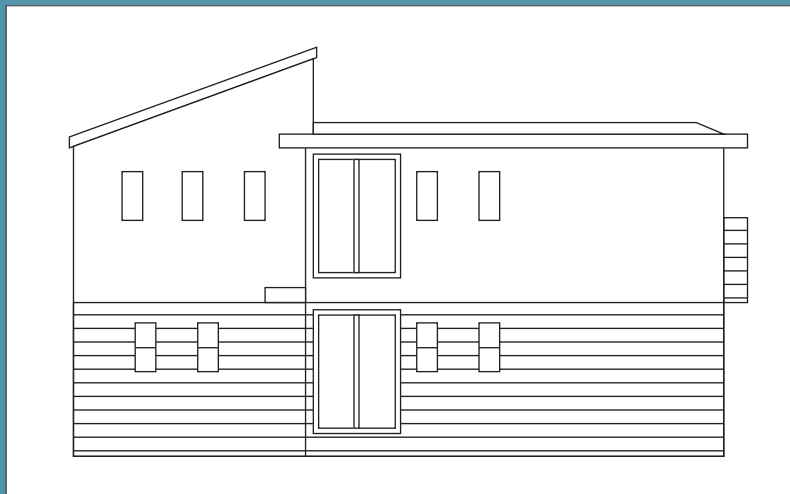
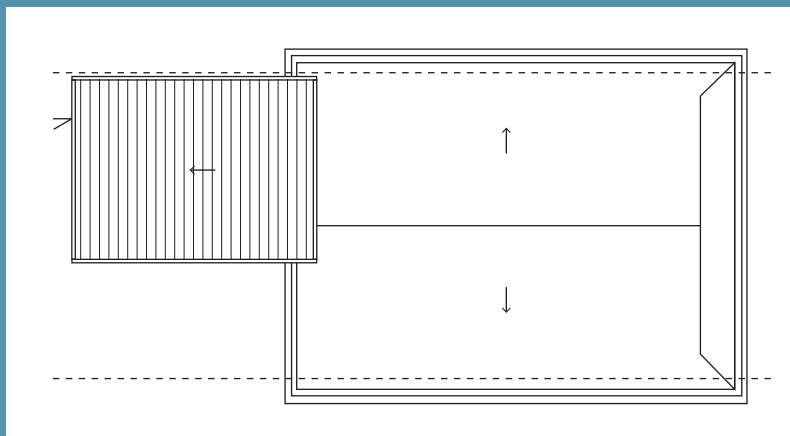
【図4】 築10年の2階建て木造住宅で発生した雨漏り。片流れ屋根と陸屋根を併用していた。どちらの屋根も端部を笠木で納めていたが、それぞれの笠木には隙間が空いており、そこから雨水が浸入した（資料：41ページも特記以外は取材を基に本誌が作成）

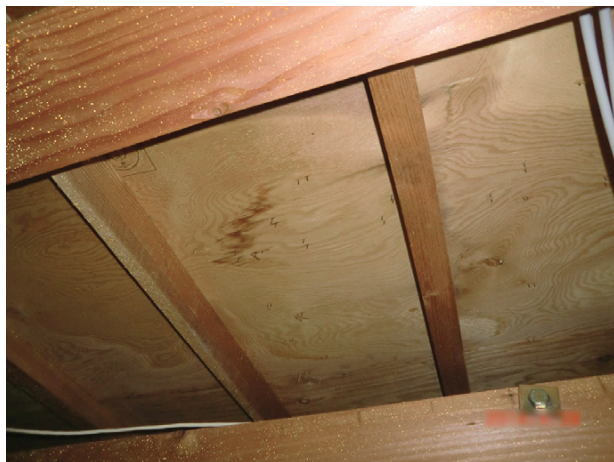
## 【写真6】2階天井から雨漏り

片流れ屋根の棟部から浸入した雨水は、傾斜した野地板に沿って流れ、室内での雨漏りにつながった。2階浴室の天井にある点検口を開けて確認したところ、写真のような染みを発見した（写真：41ページもタウ・プロジェクトマネジメント）

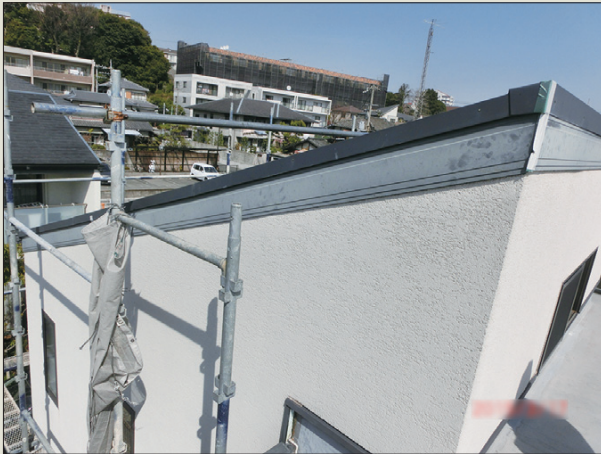
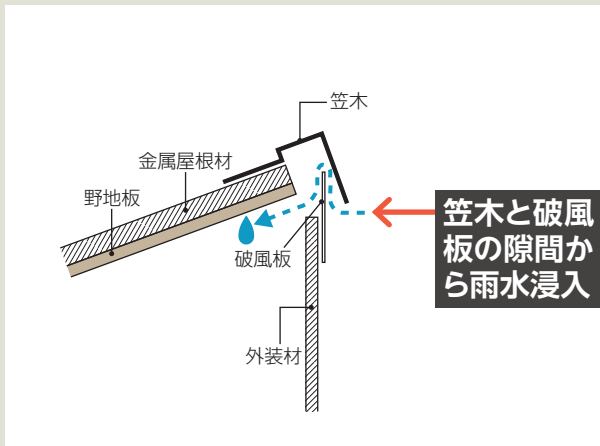
〔写真7、図5〕 笠木と破風板の隙間から雨水浸入

1つは片流れ屋根の棟部だ。笠木と破風板（金属板）の間に隙間が空いており、そこから雨水が浸入した（写真7、図5）。雨水は、屋根の野地板を伝って2階浴室に達し、雨漏りが起きた。

片流れ屋根の端部は笠木で納められていた。金属製の破風板の上に笠木を被せていたが、笠木と破風板の間に隙間が空いていた。風によって巻き上げられ雨水が、その隙間から浸入。野地板に沿って流れ、2階浴室での雨漏りにつながった

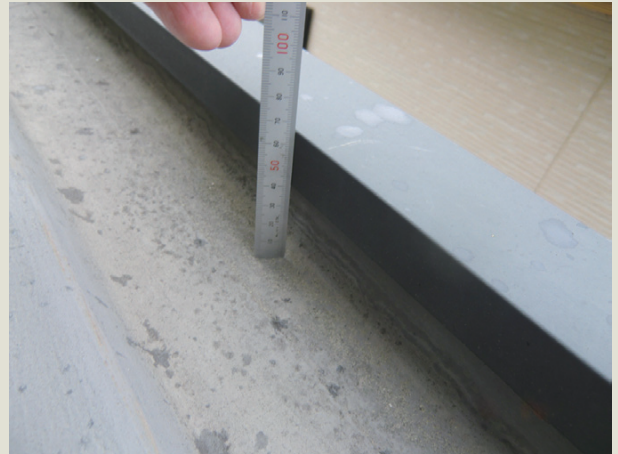
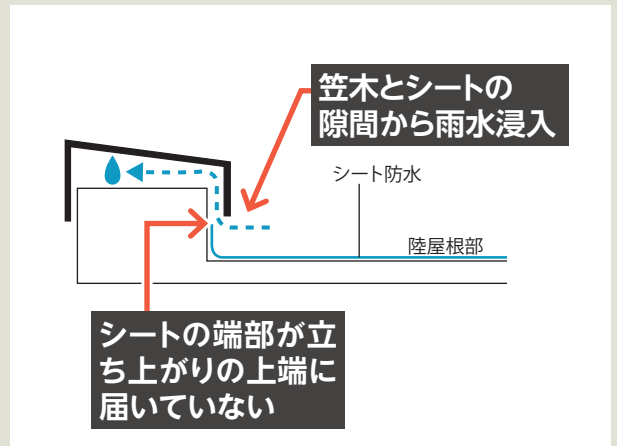
〔写真8、図6〕 シート防水の立ち上がりが不足

もう1つは、陸屋根のパラペット部分からの浸水だ。陸屋根に施工したシート防水の端部が、パラペットの天端に届いていなかった（写真8、図6）。高塚代表が笠木の裏に手を回すと、パラペット天端の下地木材に手が届いた。天端には防水シートが掛かっていなかったという。この状態では、天端にたまった雨水が内部に浸透する。

陸屋根側のパラペットの納まりにも、問題があった。陸屋根の屋上部分はシート防水を施工していたが、パラペット部分でのシート防水の立ち上がりが不足していた。風で巻き上げられた雨水が、笠木とパラペットの隙間から浸入。パラペットの天端に到達した雨水は、下地木材に浸透した

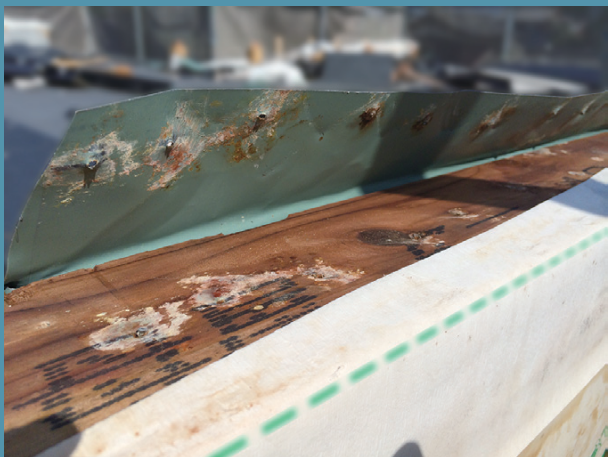
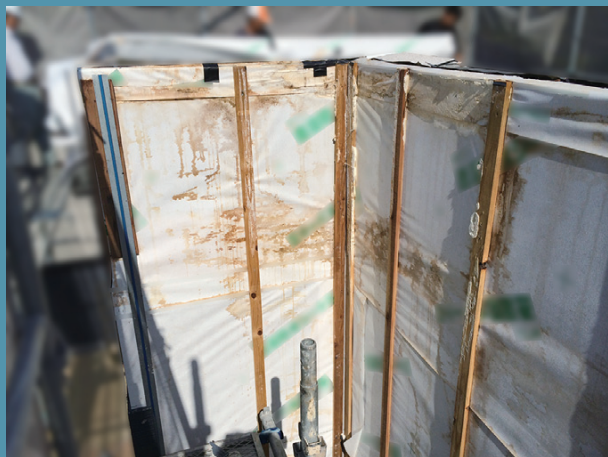
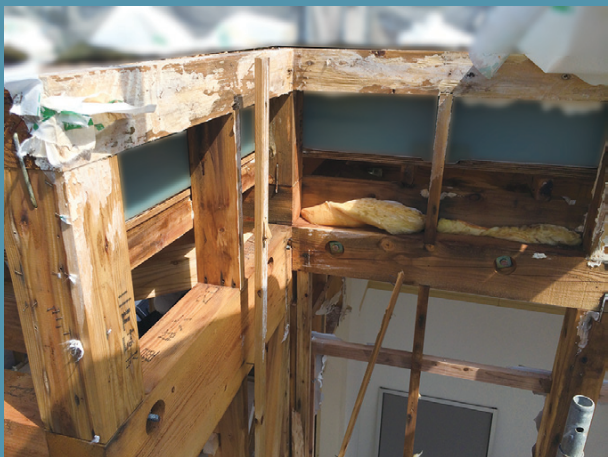
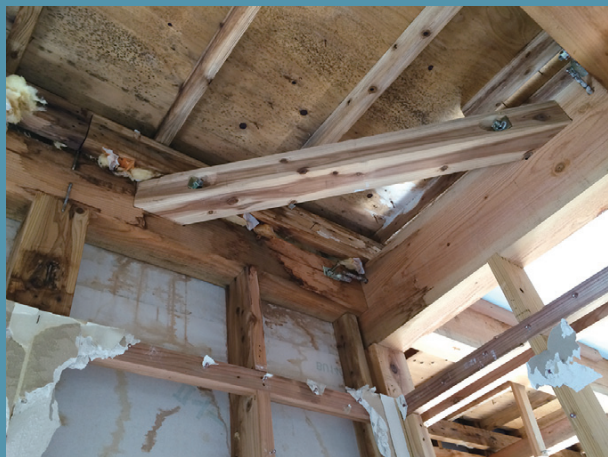
【写真10】築1年の2階建て木造住宅で起こった雨漏り。金属屋根で三方がパラペット納まり。パラペットの笠木の真上からくぎを打ち付けて下地となる木材に留めたため、くぎ穴から雨水が浸入（左上）。また、通気層の通気が不十分だったので壁内に湿気が充満。透湿防水シートと胴縁に染みが拡大し（右上）、木部でも腐朽が広がった（左下）。さらに屋根の水上側の雨押さえに換気口がなかったため、湿気が抜けず結露が発生。野地板が腐朽した（右下）（写真：ハウセコ）

原因の1つが、いわゆる“脳天くぎ打ち”だ。パラペット天端の笠木に真上からくぎを打ち付け、下地の木材に留めていた。このため、くぎ穴から雨水が浸入。下地の木材が湿潤状態になり、笠木裏面の腐食を招く結果に

パラペット内部の換気が不十分だったことも被害を広げた。通気層内部の通気が十分に確保されていなかったため、壁内に湿気が充満。透湿防水シートと胴縁全体に染みが拡大し、木部の腐朽が広がった。

野地板の腐朽も深刻だった。三方パラペット屋根の水上側の雨押さえには換気口を設けていなかった。そのため、湿気が抜けず結露が発生。これが野地板の劣化を早めた。

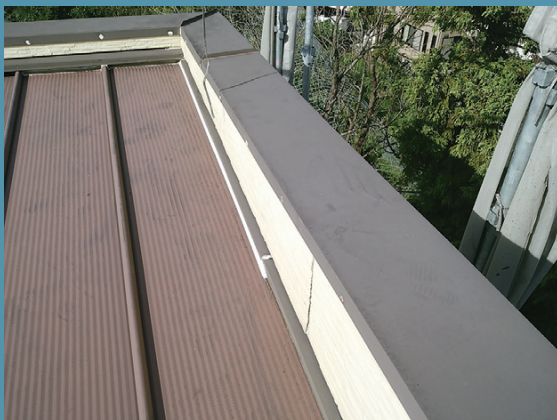
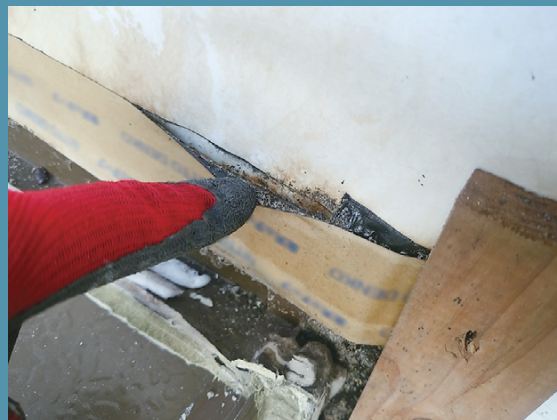
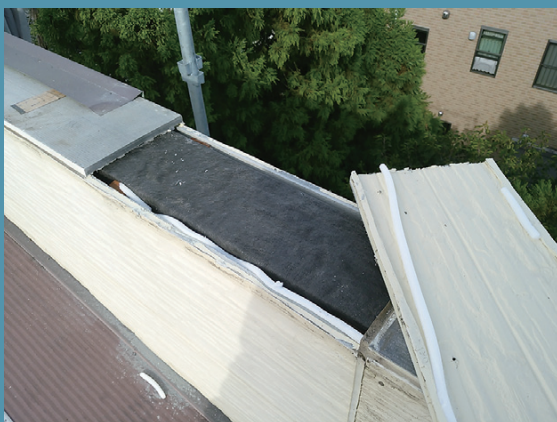
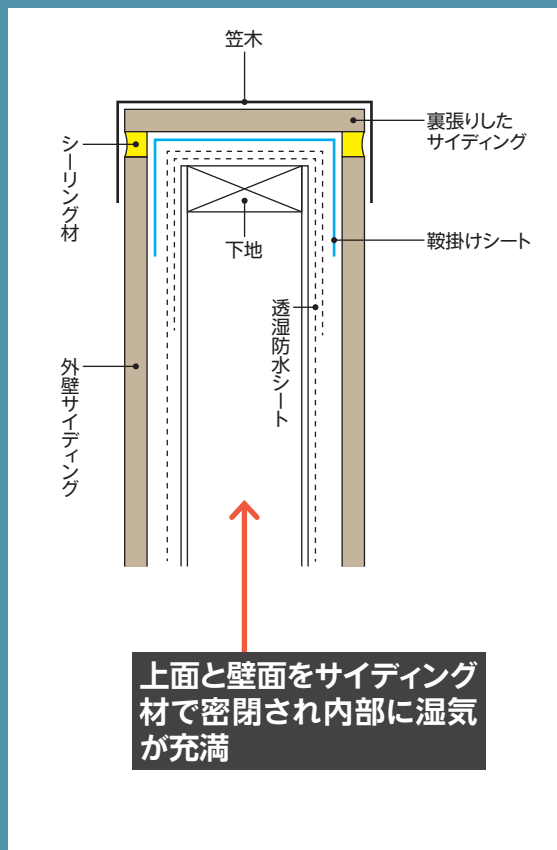
## 裏張りサイディングで雨水浸透

パラペットの笠木を外してみると、サイディング材を裏返して天端に取り付けていたのが見つかった。サイディングの裏面は防水処理されていないので、ここにたまった水は内部に浸透する恐れがある。

〔写真11、図8〕 築9年の3階建て木造住宅で雨漏り発生。屋根の三方はパラペットで（左上）、笠木を外すと裏張りサイディングが現れた（左中）。パラペット内部は密閉され、壁内に湿気が充満（右下）。透湿防水シートに染みが広がり（左下）、防水テープは湿って透湿防水シートに密着していなかった（右上）（写真：第一浜名建装、資料：取材を基に本誌が作成）

しかも、裏張りしたサイディング材と外壁の間をシーリング材で充填していたため、パラペット内部を完全に密閉する形になっていた。

「パラペット内部が密閉された状態だったので、壁内に湿気が充満した。透湿防水シートは水を吸ってたんだ

状態になり、薄い染みが全体に広がっていた。防水テープも湿った状態で、透湿防水シートに密着していなかった。これらも雨水浸入を招いた一因と思われる」

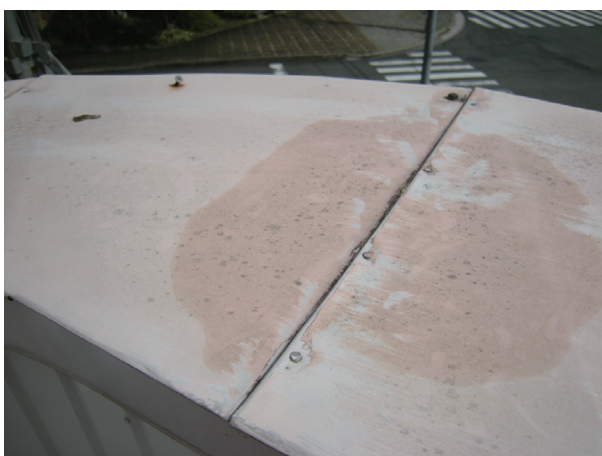
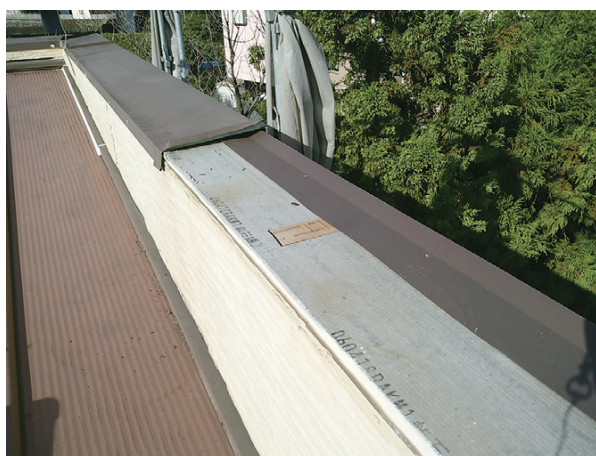
〔写真1〕雨漏り招く危険な納まり

左は、笠木を下地木材に留めるために、真上からくぎを打ち付けた「脳天くぎ打ち」の実例。くぎ穴から雨水が浸入しやすい。右は、笠木の下にサイディング材を裏張りした例。サイディングの裏面は防水処理をしていないので、たまった雨水が内部に浸入する恐れがある（写真：第一浜名建築）

しかし、サイディングの裏面は防水処理をしていない。笠木から入った水が天端にたまれば、内部に浸水する恐れがある。

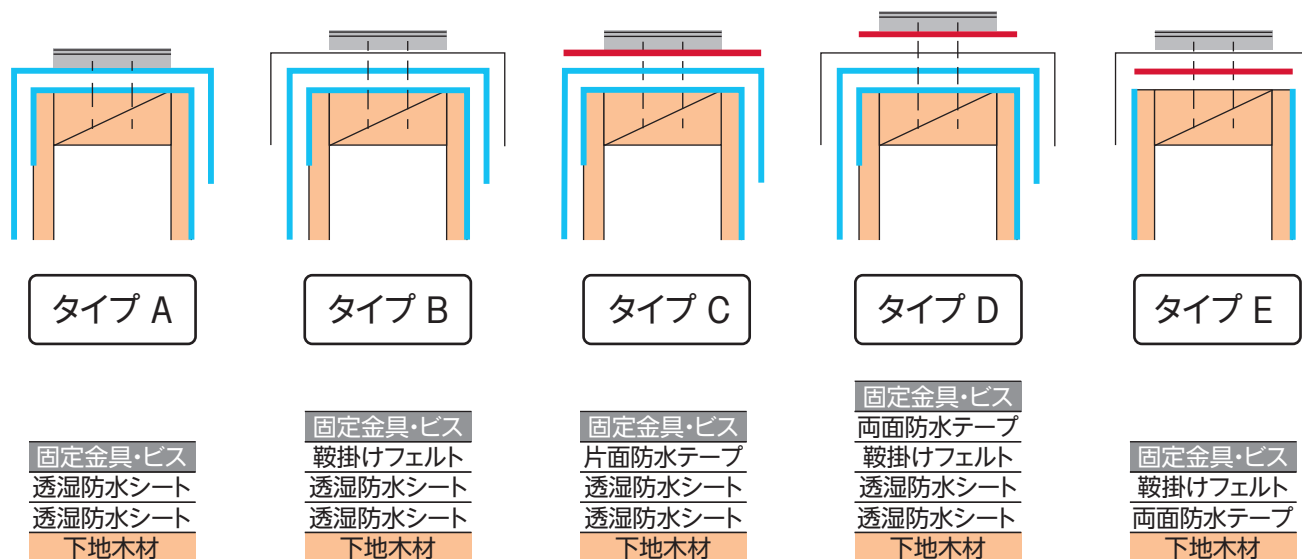
〔図3〕住宅金融支援機構の参考図よりも止水性が高い納まりも

梅田次長らの共同研究チームは、バルコニーの手すり壁として5つの納まりを用意し、止水性能を比較した。下図の1から10は、試験体に取り付けた固定金具の番号。「上下」と「左右」は、下方から見たビスの位置を示す。青色が漏水のあった箇所。住宅金融支援機構が示した参考図に近いのはタイプDだ。しかし、タイプDでは観測点の9割以上で漏水が発生。最も止水性が高かったのは、下地の上に両面防水テープを貼ったタイプEだった（資料：梅田泰成）

住宅金融支援機構の「木造住宅工事仕様書」で示されている参考例は、この実験のタイプDとほぼ同じだ。しかし、このタイプDでは9割以上のビスで漏水が起こった。

「ビスを打つときには、事前にドリルで下穴を開ける。穴を開けてドリルを引き抜く際に、下地木材の木くずが舞い上がり、透湿防水シートの間に挟まった。その影響でビスの締め込みが不十分になり、止水性が悪くなった
