# 雨漏り続出!

## 「パラペット」& 「バルコニー」

～“標準納まり”不在、勘頼みで事故多発～

# 1億豪邸でずさんな雨仕舞い

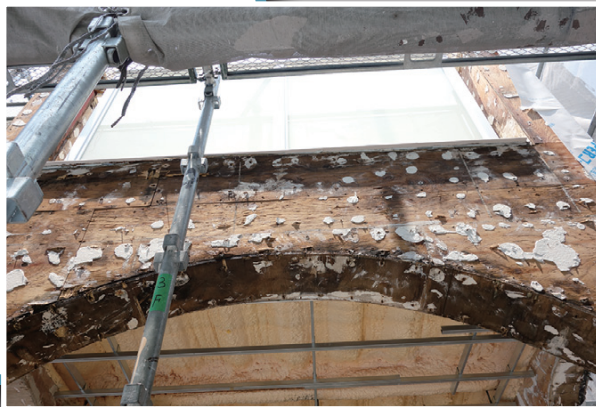
### 1億豪邸で ずさんな雨仕舞い

「防水紙を施工しない」「サイディング材を裏張りする」など納まりの基本から外れた施工が後を絶たない。補修に莫大な費用がかかる例も少なくない (写真:本誌)

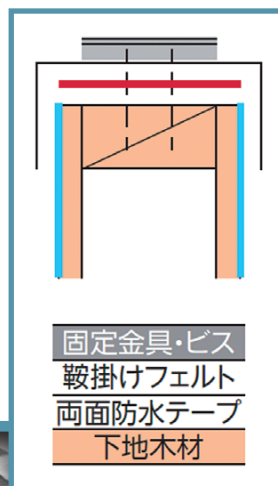
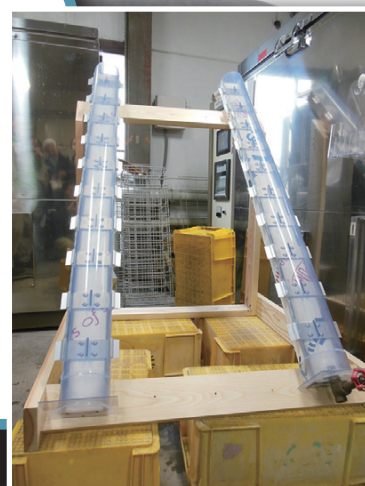
### さらば “納まり無法地帯”

住友林業の梅田泰成次長らの最新研究によると下地木材→両面防水テープ→鞍掛けフェルト→固定金具の納まりが高い止水性を発揮した。常識を覆す新知見だ (写真と資料:梅田泰成)

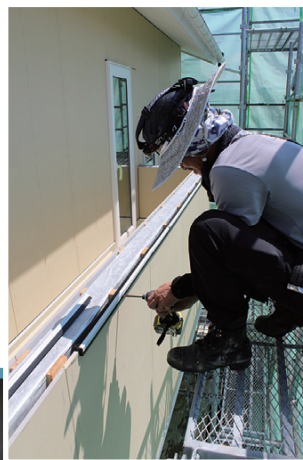
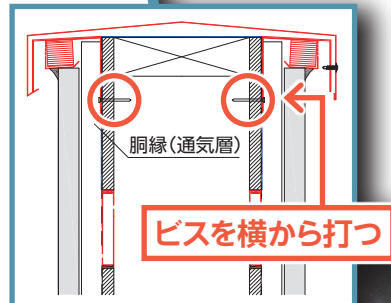
### 3万円で 防水と通気を両立

雨漏りリスクを抑えるには、防水と通気を兼ねた換気部材を活用するのも手だ(左)。下地天端にビスを打たず、側面に留める笠木一体型換気部材も登場した(右) (写真:本誌、資料:ハウゼコ)

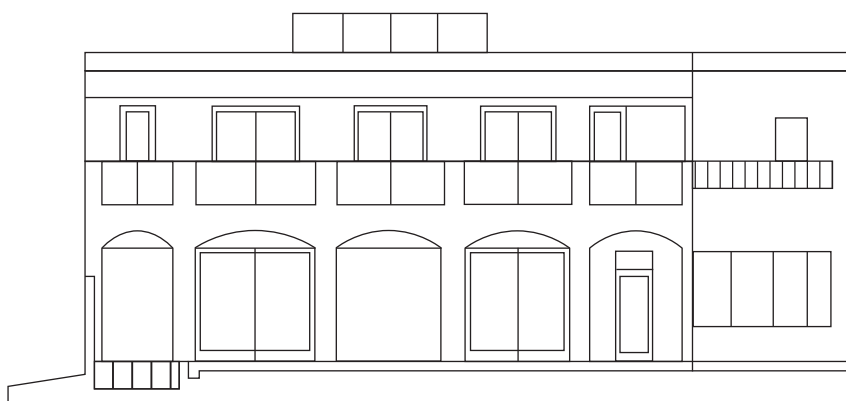
〔図1〕建て主は設計者の作風に引かれた

住宅の東側立面図。バルコニーの手すり壁を1階と2階で連続させ、1階部分をアーチ型の形状とした。建て主は、設計者の過去の住宅デザインに魅了され、設計の依頼を決めたという。しかし、斬新なデザインとは裏腹に雨仕舞いへの配慮が不足していた（資料:39ページまで取材を基に本誌が作成）

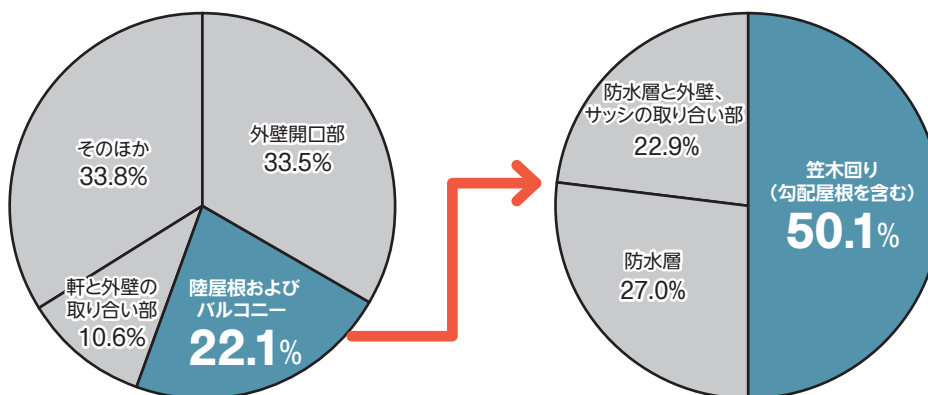
〔図1〕「陸屋根とバルコニー」は2番目に事故が多い部位

左は、新築住宅瑕疵保険の雨漏り事故物件を対象に、雨水浸入箇所を調べ、発生割合が多い順に並べたもの。「バルコニーおよび陸屋根」は「外壁開口部」に次ぐ第2位で、全体の22.1%を占める。右はその内訳。「笠木回り」が50.1%で半数を超える（資料：日本住宅保証検査機構の資料を基に本誌が作成）

「バルコニーおよび陸屋根」は「外壁開口部」に次ぐ第2位で、全体の22.1%を占めた。さらに、その内訳を

見ると「笠木回り(勾配屋根を含む)」が50.1%と最も多く、「防水層」の27.0%、「防水層と外壁、サッシの取合い部」の22.9%がこれに次いだ。笠木回りが特に危ないことが分かる。

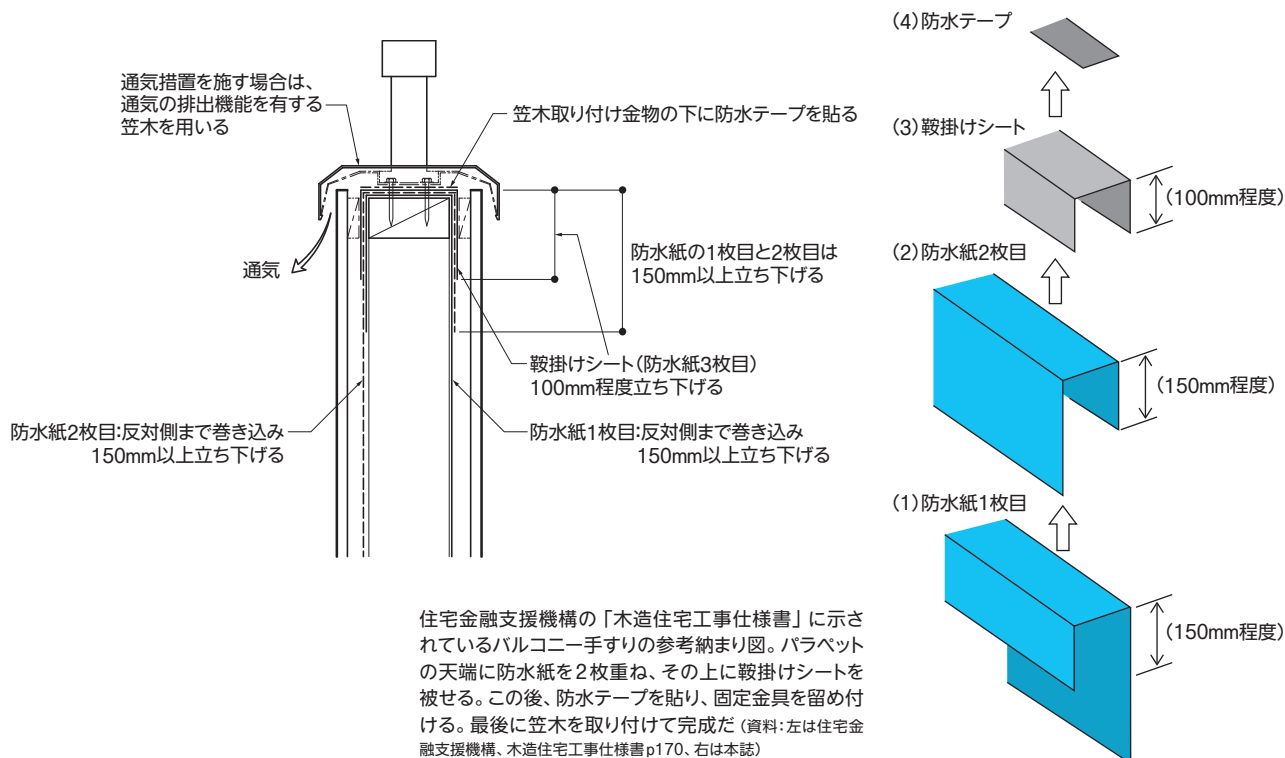
〔図2〕住宅金融支援機構が示す参考納まり

では、パラペットをどう納めればよいのか。現在、広く利用されているのが住宅金融支援機構の「木造住宅工事仕様書（フラット35対応）」で示されている納まり例だ（図2）。ただし、これはあくまで参考例であり、融資基準ではない。

住宅金融支援機構の「木造住宅工事仕様書」で示されている参考例は、この実験のタイプDとほぼ同じだ。しかし、このタイプDでは9割以上のビスで漏水が起こった。

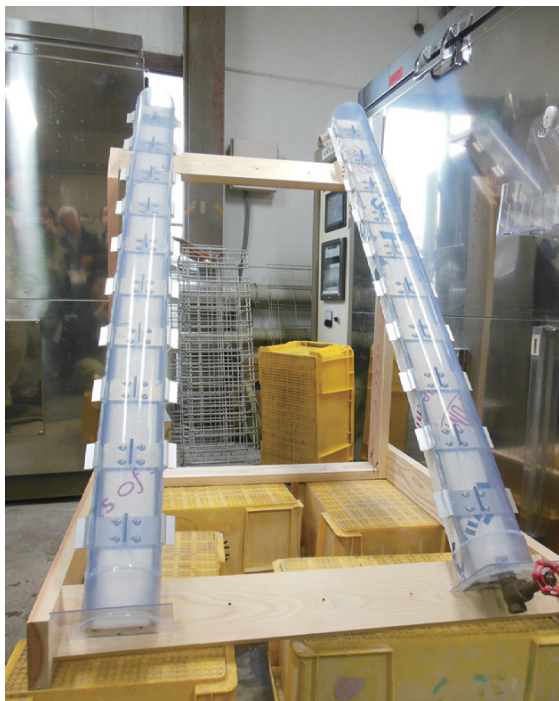
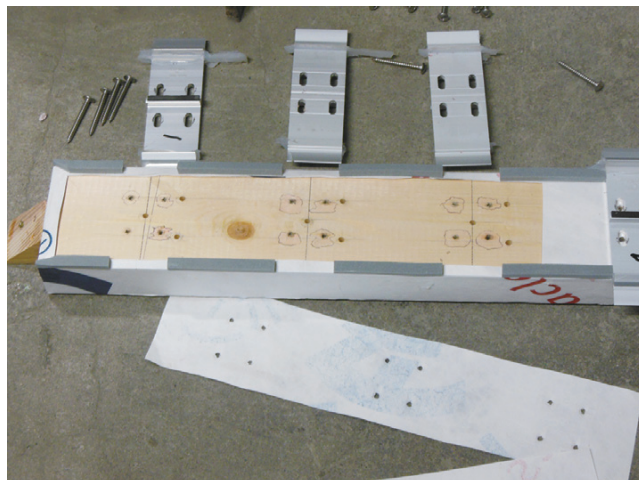
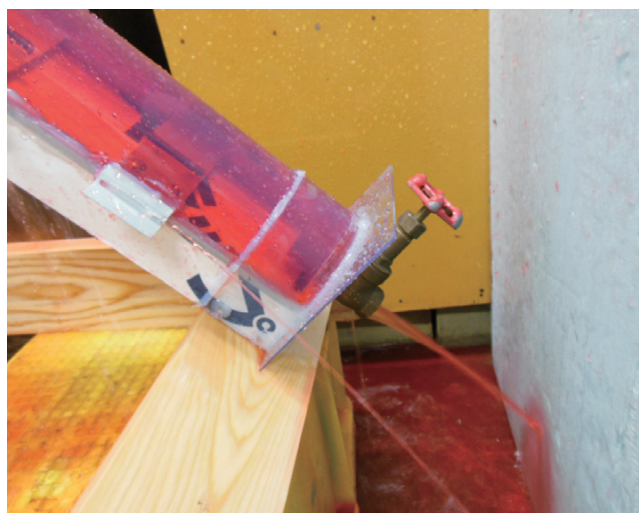
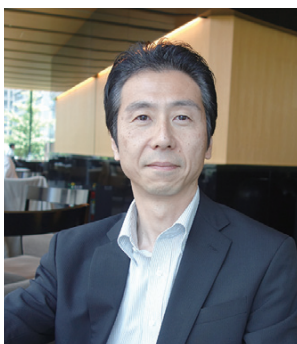
## 〔写真2〕過酷な環境下での実験

実験では、45度の傾斜を付けた全長1.5mの試験体を制作。下地材のスギ板に防水シートや固定金具を被せ、その上に約20分間水を流した。固定金具は141mm間隔で設置。1つの金具に4つの穴を開けた。研究チームのメンバーは、梅田次長のほかに東海大学の石川廣三名誉教授、国土技術政策総合研究所の宮村雅史・主任研究官、住宅瑕疵担保責任保険協会の木村雄太氏、日本防水材料連合会の牧田均氏（田島ルーフィング）の計5人（写真：梅田泰成）

mm間隔で10個設置。水を20分間流した後、固定金具のビス周りに漏水が生じたかを調べた（写真2、3）。

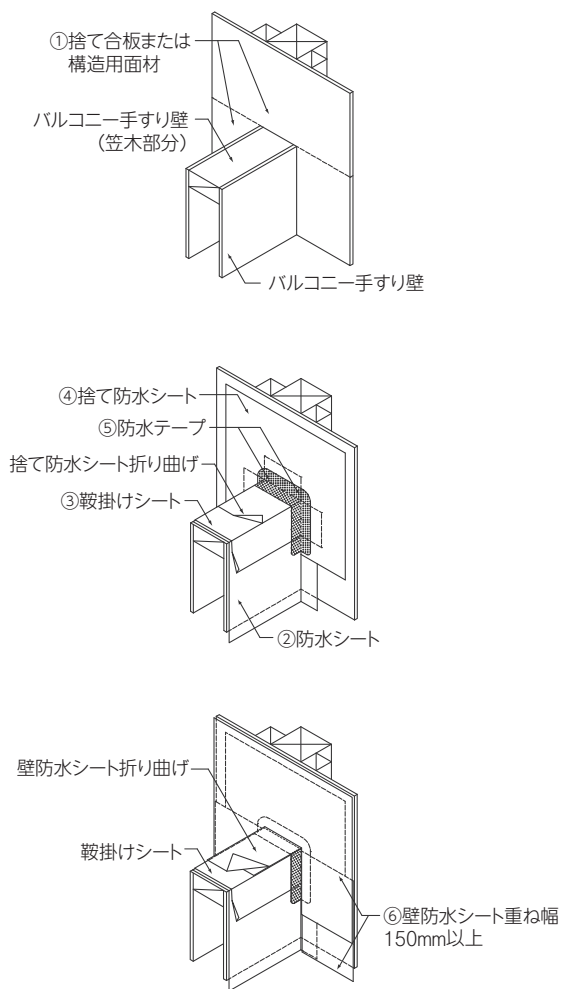
〔図5〕手すり壁と外壁の取り合いも検討の余地

上は、住宅金融支援機構の木造住宅工事仕様書に示されている、手すり壁と外壁の取り合い部の参考納まり図。取り合い部の漏水負荷など定量的な分析が待たれる(資料:住宅金融支援機構、木造住宅工事仕様書p170)

住宅金融支援機構は、パラペットと外壁の取り合い部の参考納まりも示している〔図5〕。この納まり図についても、取り合い部にどの程度の漏水負荷がかかるのか、定量的な検証が待たれる。

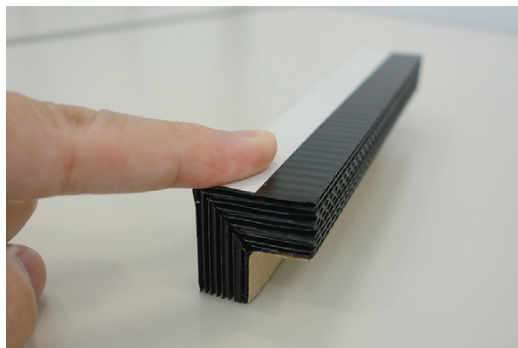
〔写真2〕水を防ぎ、空気を通す

換気部材の表面には微細な穴が空いている。水が穴に付着すると、表面張力が働いて水の膜を生成。雨水の浸入を防ぐ
